Bikescouts Veenendaal

GEBRUIKERSONDERZOEK

Juni 2021, v1.0

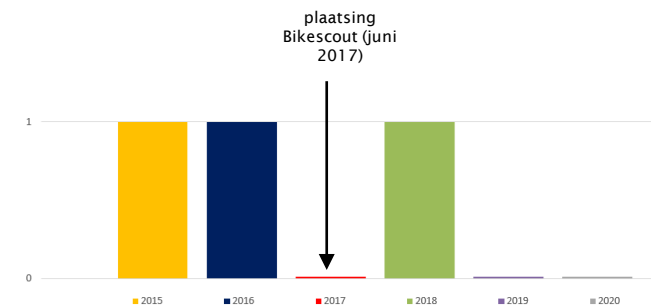
figuur 5: aantal geregistreerde tweezijdige verkeersongevallen per jaar bij locatie De Monding

Figuur 5 toont dat het aantal geregistreerde tweezijdige verkeersongevallen op locatie de Monding van 2015 tot 2020. In juni 2017 werd de Bikescout hier aangelegd.

De 2,5 jaar voor aanleg van de Bikescout werden er 0.8 tweezijdige verkeersongevallen per jaar geregistreerd. De 3,5 jaar na aanleg van de Bikescout werden er (afgerond) 0.3 tweezijdige verkeersongevallen per jaar geregistreerd.

Hieruit is te concluderen dat het aantal geregistreerde tweezijdige verkeersongevallen na aanleg van de Bikescout bij locatie de Monding is afgenomen met 64%.

Deze afname in het aantal tweezijdige verkeersongevallen over tijd verklaart mogelijk de toename in het gevoel van veiligheid na verloop van tijd op deze locatie.²

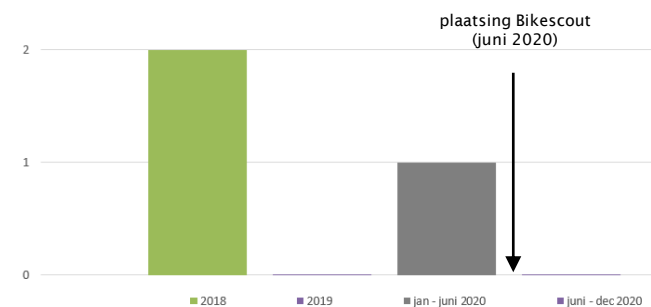
figuur 6: aantal geregistreerde tweezijdige verkeersongevallen per jaar bij locatie Dichterslaan

Voor locaties Dichterslaan (figuur 6) en Goudvink (figuur 7) is het effect van de Bikescout op het geregistreerde aantal tweezijdige verkeersongevallen nog niet goed te interpreteren. Dit omdat er nog niet voldoende data beschikbaar is na aanleg van de Bikescout.

Voor beide locaties geldt dat er na aanleg van de Bikescout (juni 2020) geen ongevallen meer zijn geregistreerd in 2020. Figuur 6 en 7 tonen dat er voor de aanleg wel tweezijdige verkeersongevallen plaatsvonden. Het ging daarbij bij de Dichterslaan om 1.2 tweezijdige verkeersongevallen per jaar over een periode van 2,5 jaar (2018 – juni 2020).

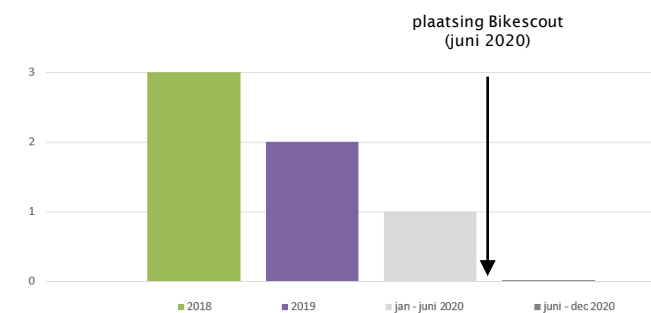
figuur 7: aantal geregistreerde tweezijdige verkeersongevallen per jaar bij locatie Goudvink

Bij Goudvink werden in de periode van 2018 – juni 2020 (2,5 jaar) 2.4 tweezijdige verkeersongevallen per jaar geregistreerd.

Of deze trend zich voortzet en in welke mate het aantal geregistreerde ongevallen afneemt of toeneemt ten opzichte van de periode vóór plaatsing van de Bikescout zal in de toekomst duidelijk worden.

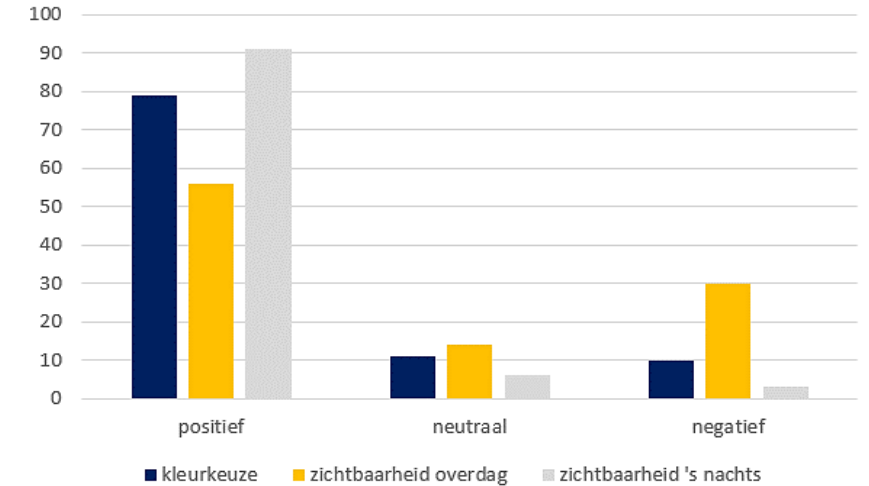
Automobilisten beoordelen de verlichting in het wegdek als 'voldoende'.

Zij zijn met name positief over de zichtbaarheid 's nachts (91%; zie figuur 5).

Ook de kleurkeuze wordt over het algemeen positief beoordeeld (79% van alle automobilisten; zie figuur 8).

56% van alle automobilisten uit het Gebruikersonderzoek '21 is positief t.a.v. de zichtbaarheid van de verlichting overdag.

figuur 8 : Gemiddelde sentiment (in %) van de beleving van de verlichting in het wegdek van alle automobilisten (Gebruikersonderzoek '21) op: kleurkeuze, zichtbaarheid overdag en zichtbaarheid 's nachts.

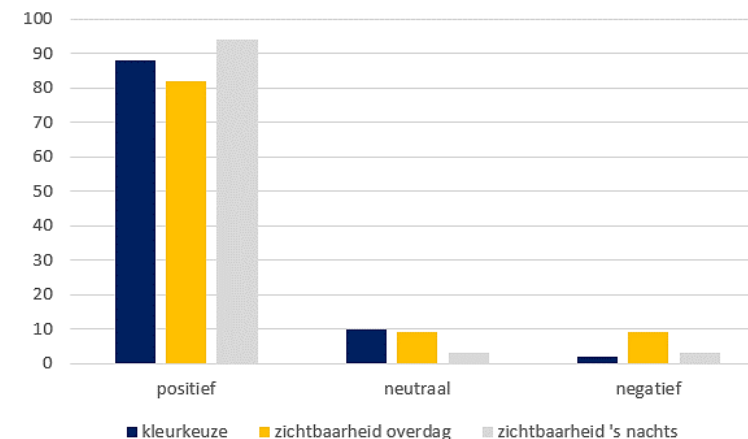
Automobilisten beoordelen de verlichting in het waarschuwbord als 'voldoende'.

Zij waren met name positief over de zichtbaarheid 's nachts (94%; figuur 9). Kleurkeuze (88%; figuur 6) en zichtbaarheid overdag (82%; figuur 6) worden daarnaast ook door de meerderheid als positief beoordeeld.

figuur 9: Gemiddelde sentiment (in %) van de beleving van de verlichting in het waarschuwbord van alle automobilisten (Gebruikersonderzoek '21) op: kleurkeuze, zichtbaarheid overdag en zichtbaarheid 's nachts.

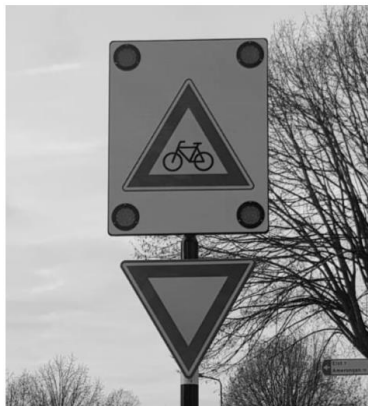
Gemeente Veenendaal heeft er voor gekozen om in 2020 bij alle drie de Bikescouts een waarschuwingsbord te plaatsen. Deze borden zijn voorzien van 4 lichten die tegelijkertijd met de verlichting in het wegdek knipperen bij naderend verkeer.

Door gemeente Veenendaal is een extra waarschuwingsbord met verlichting geplaatst bij de Bikescout. Hieronder ziet u een foto van dit waarschuwingsbord. Bekijk de foto.
